# تأثير العوامل الجيوتقنية على تلف مدفن الأمير تمرباي الحسيني الأثري بالقاهرة

مجلة كلية الآداب - جامعة المنصورة

العدد السابع والثلاثون - أغسطس ٢٠٠٥

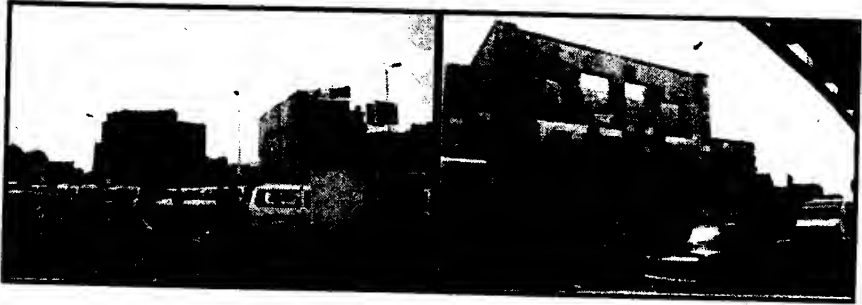
لوحة (١) توضح مدخل المدفن والمنطقة المحيطة به

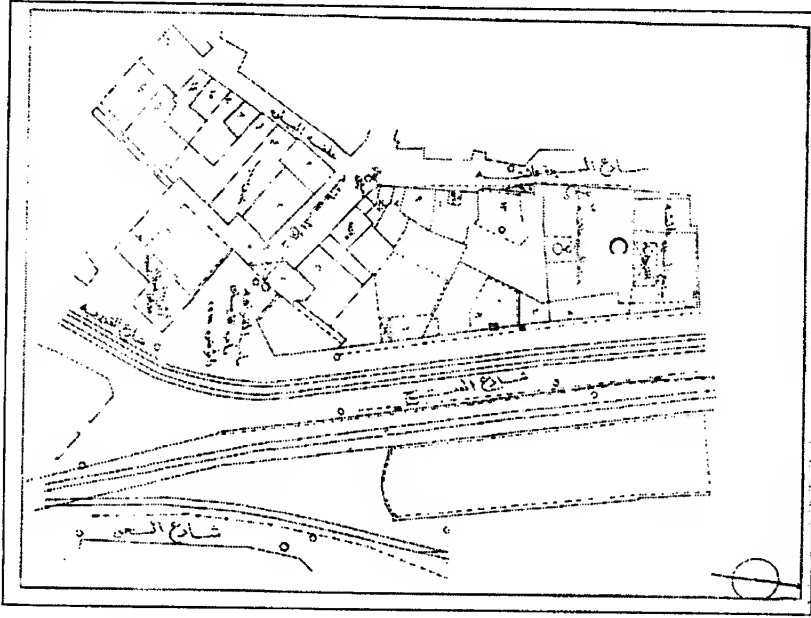
شكل (٢) تخطيط لموقع للمدفن والمنطقة المحيطة به (العربي أحمد، ١٩٩٨).

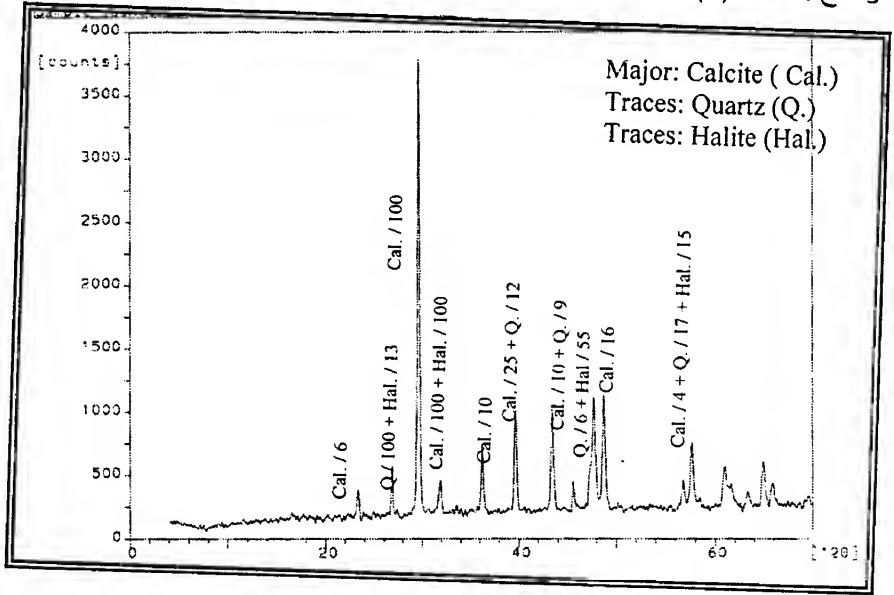
اتضح أن الأحجار الجيرية المستخدمة لبناء المدفن تتكون أساسا من معدن الكالسيت  $\text{CaCO}_3$  بالإضافة إلى معدن الكوارتز  $\text{SiO}_2$  ونسبة صغيرة من معدن الهاليت  $\text{NaCl}$  كما هو موضح بالشكل (٧).

شكل (٧) نمط حيود الأشعة السينية لعينة من أحجار المدفن الجيرية.

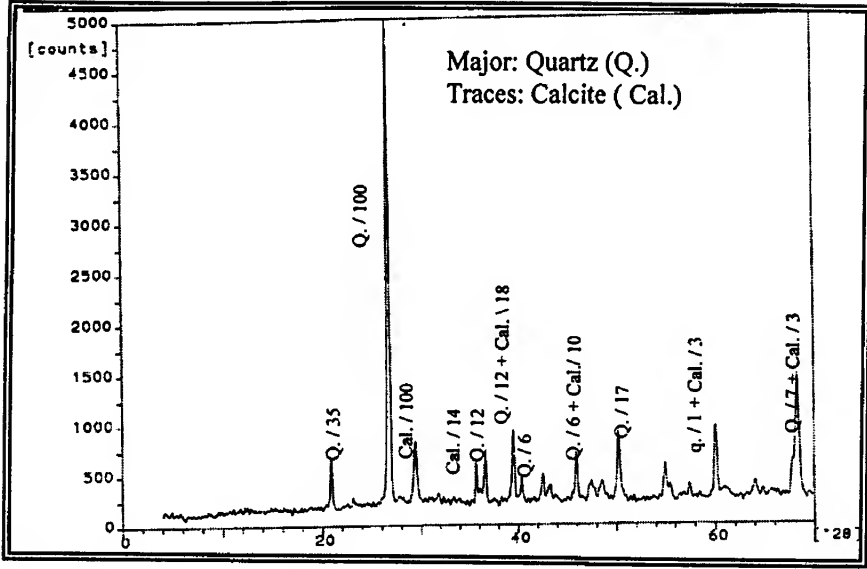
اتضح أن المونة تتكون أساسا من معدن الكالسيت  $\text{CaCO}_3$  مع وجود نسبة كبيرة وعالية من معدن الكوارتز  $\text{SiO}_2$  إلى جانب وجود نسبة صغيرة من معدن الهاليت  $\text{NaCl}$  كما هو موضح بالشكل (٨).

شكل (٨) نمط حيود الأشعة السينية لعينة مونة من المدفن.
